UV BERGSLAGEN, RAPPORT 2005:8  
ARKEOLOGISK FORSKNINGSUERSÖKNING

# Södra Råda gamla kyrkplats år 2004

Värmland, Södra Råda socken, RAÄ 19  
*Ulrika Wallebom och Martin Edlund*

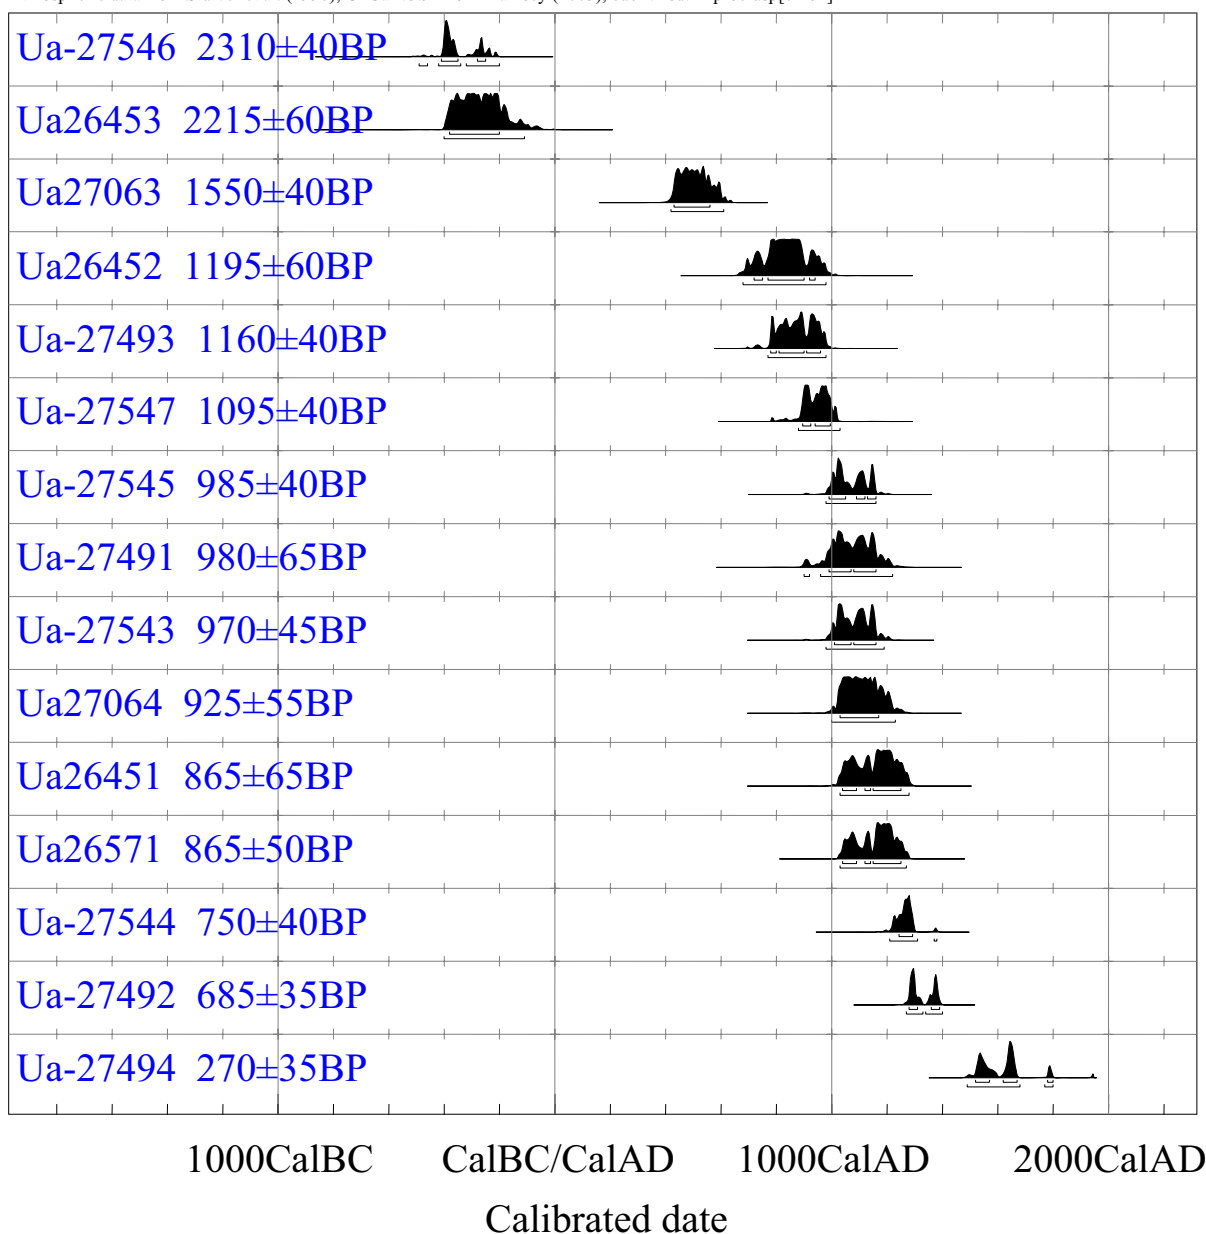
68.2% probability  
 1520AD (29.1%) 1570AD  
 1620AD (36.8%) 1670AD  
 1780AD ( 2.3%) 1800AD  
 95.4% probability  
 1490AD (88.7%) 1680AD  
 1770AD ( 6.7%) 1800AD

Atmospheric data from Stuiver et al. (1998); OxCal v3.9 Bronk Ramsey (2003); cub r:4 sd:12 prob usp[chron]

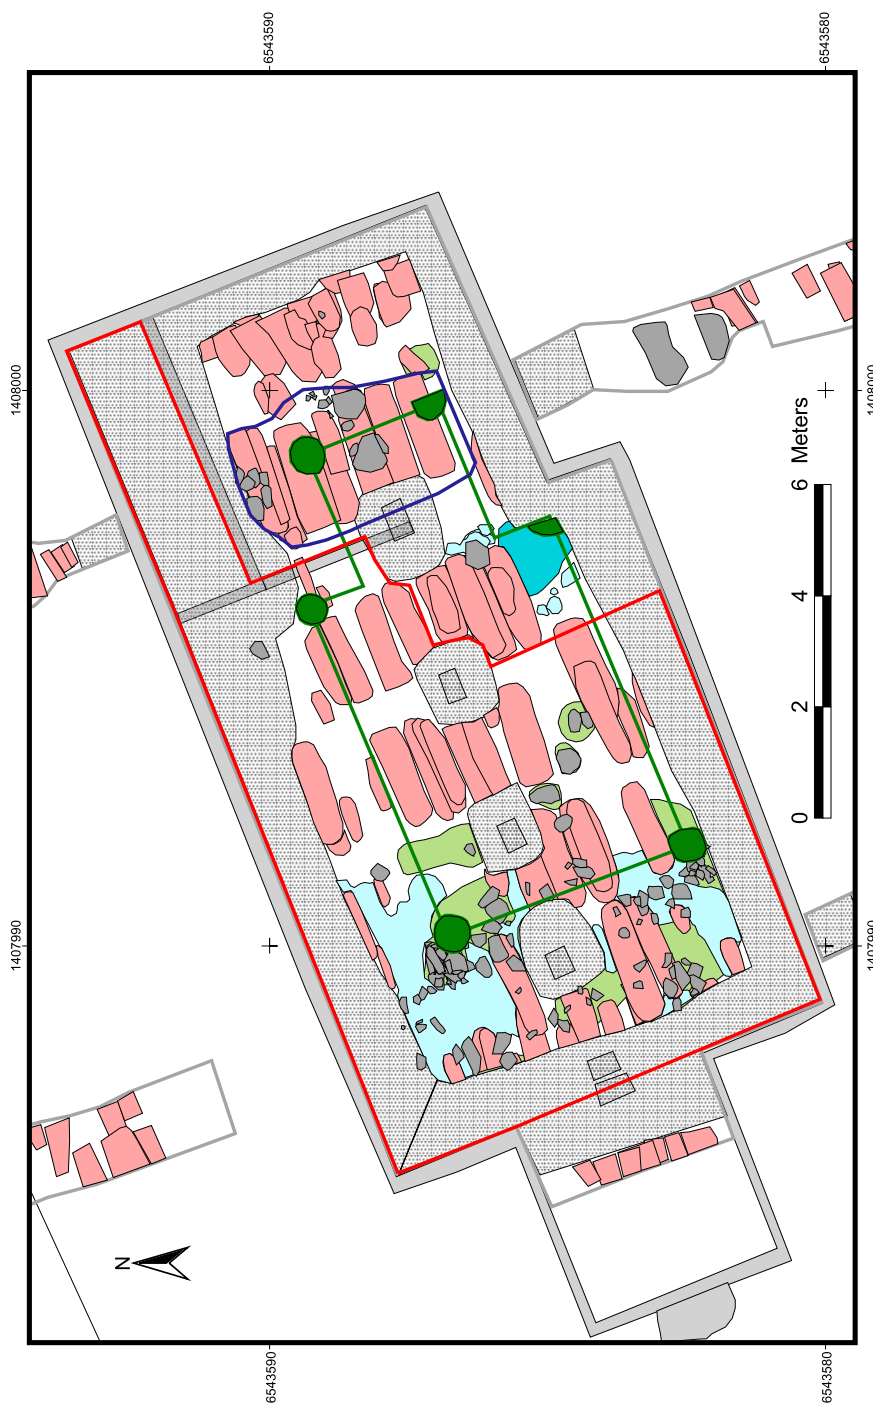
*Fig.2. Schaktplan inne i kyrkan med samtliga undersökta anläggningar. 2004 års schakt markerat med rött. Sentida störningargräskrafferade, gravar rosa, stenar grå, stavkyrkan mörkgrön. De förhistoriska brandlagren och anläggningarna ljus turkosa, härden mörkt turkos. Det sentida kulturlagret ljusgrönt. Gravkammaren i koret markerat med mörkblått.*

och glasönglas, flinta och kvarts samt en fragmenterad flintyxa, bärnstenspärlor, spikar och en kniv, ett beslag av kopparlegering samt flera mynt från tidsintervallen 1285 – 1808 (fig 2).

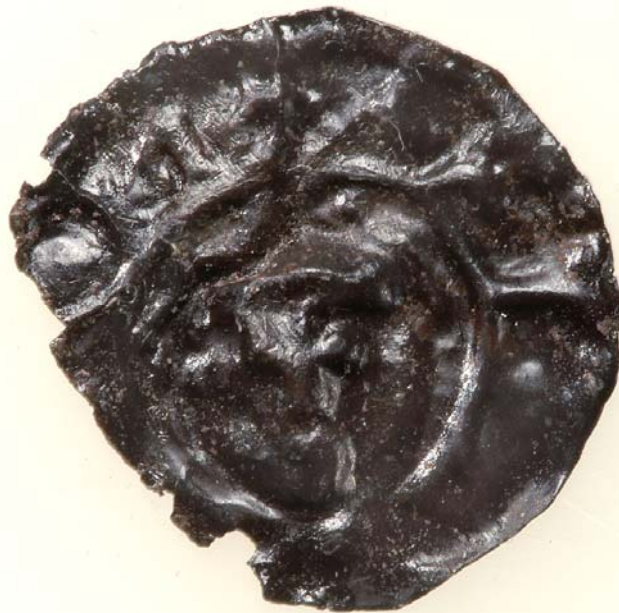
*Fig 3. Mynt från stavkyrkans nordvästra stolphål. Präglat under kung Erik Knutsson mellan 1208 och 1216. Foto Gabriel Hildebrand, KMK*

I fyllnadslagret till det nordvästra stolphålet (AN10370) hittades ett par skärvor svartgods och ett mynt präglat under kung Erik Knutsson någon gång mellan år 1208 och 1216 (fig 3). I detta stolphål var stolpen så pass bra bevarad att det gick att ta ett kombinerat vedarts- och <sup>14</sup>C-prov. Analysen visar att stolpen var av ek som märkligt nog har daterats till 770-980 e Kr, troligen 810-960 e Kr. Eftersom det är osannolikt att stavkyrkan uppfördes under tidig vikingatid, får man istället räkna med att ekstolpen har en hög egenålder och förmodligen har återanvänts. Stolpen var delvis brandskadad, något som även kunde anas i de övriga stolphålen. Om detta ska tolkas som att stavkyrkan har brunnit är svårt att säga. Kanske kan stolparnas nedre delar avsiktligt ha sveds för att motverka röta (Göthberg 1995 s 95). Något som talar för den tolkningen var att det runt stolpen fanns små kolbitar som kunde vedartbedömas som gran. Kanske kan man tänka sig att ekstolparna har sveds i en härd eldad med grankvistar. En av dessa kolbitar kunde även den <sup>14</sup>C-analyseras, vilket gav en datering till 980-1160 e Kr. Liknande grankol hittades i

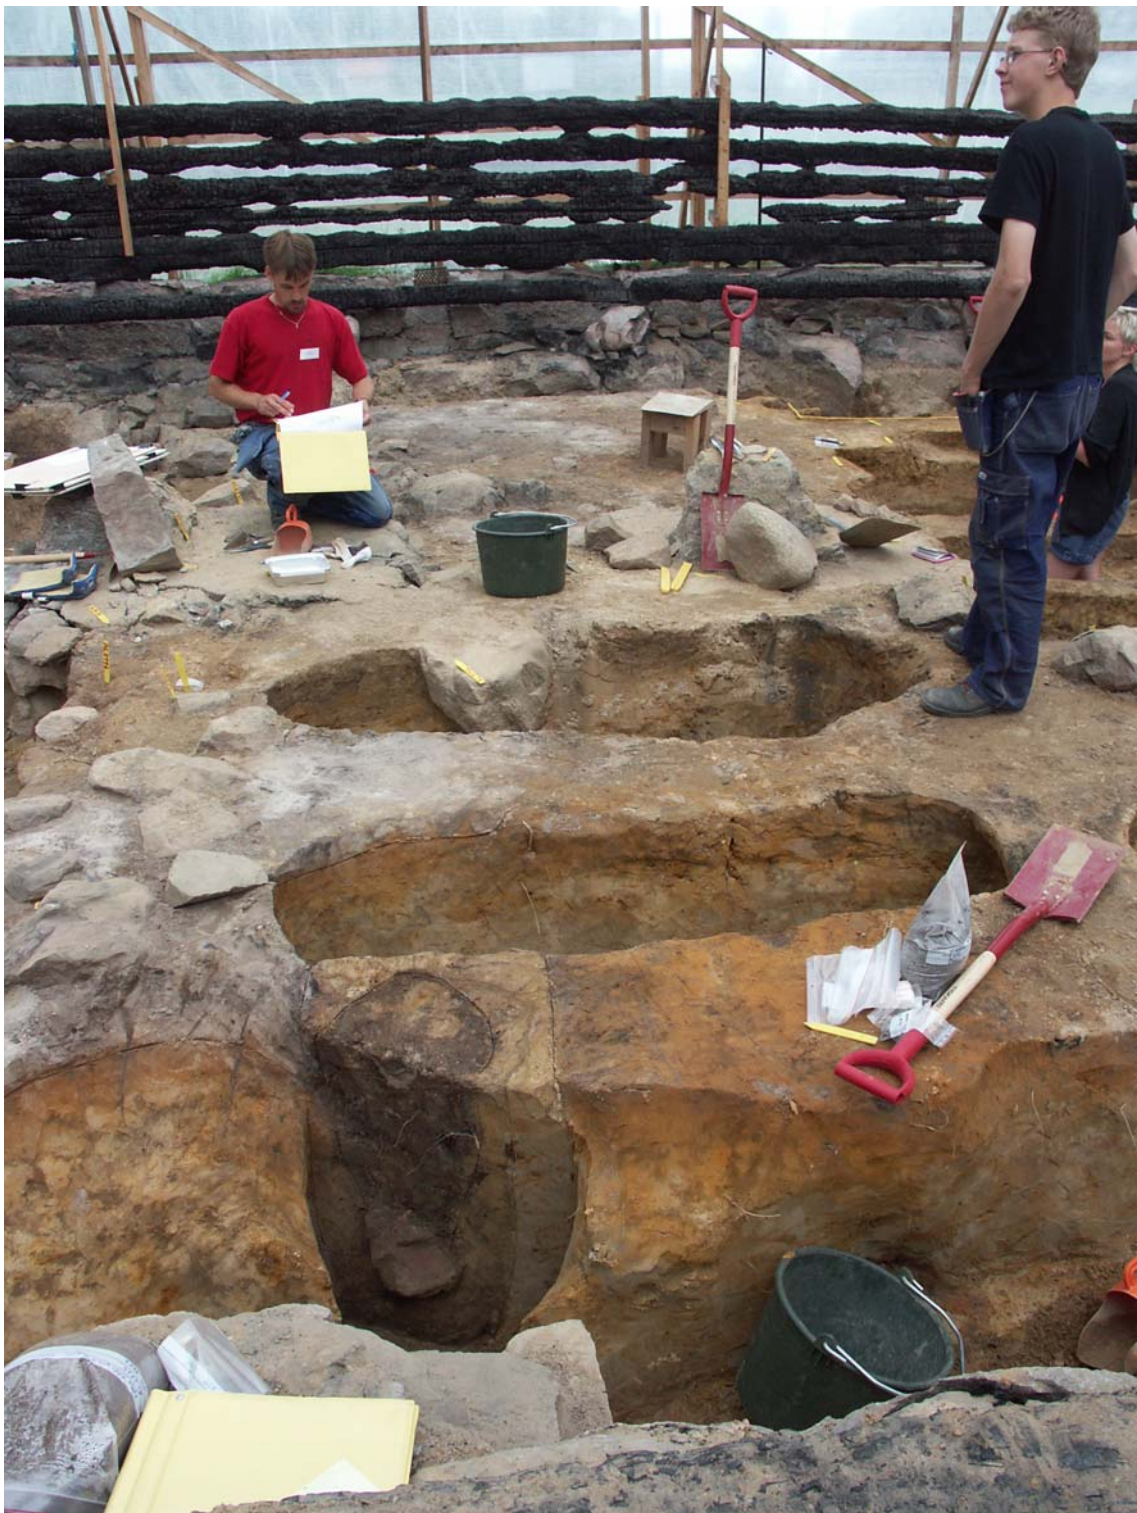
*Fig. 4. Grävningen i full gång inne i kyrkan. I förgrunden syns stavkyrkans sydvästra stolphål. Foto Ulrika Wallebom (Unr 4060:37).*

Det sydvästra stolphålet (AN8732) var till skillnad från de övriga stolphålen förstärkt med en stenskonung (fig 4). Skonungen bestod av fem stenar i storleken 0,25 meter som omgärdade den förmultnade stolpen. I stolphålsfyllningens övre delar hittades bland annat ett par spikar, kvartsavslag, bränd lera, lite glas och några skärvor svartgods. I den del av fyllningen som bör ha tillkommit i samband med att stolpen restes hittades två små fragment av svartgodsskärvor. Bägge fragmenten bestod av mynningsbitar, och på den ena av dem fanns rester efter matskorpa. En <sup>14</sup>C-analys av denna skärva gav en vid datering till 990-1160 e Kr. Ytterligare ett intressant fenomen med det sydvästra stolphålet var att det både i sektion och plan syntes ett par tydliga mörkfärgade sprickbildningar i den ljusa sanden runt stolphålet. Sprickorna bör enligt kvartärgeologen Jens Heimdahl ha bildats i samband med att stolphålen grävdes, och eftersom sprickorna var fyllda med finkorniga, vattenavsatta sediment tyder mycket på att det bör ha regnat eller varit slaskväder när stavkyrkan byggdes!

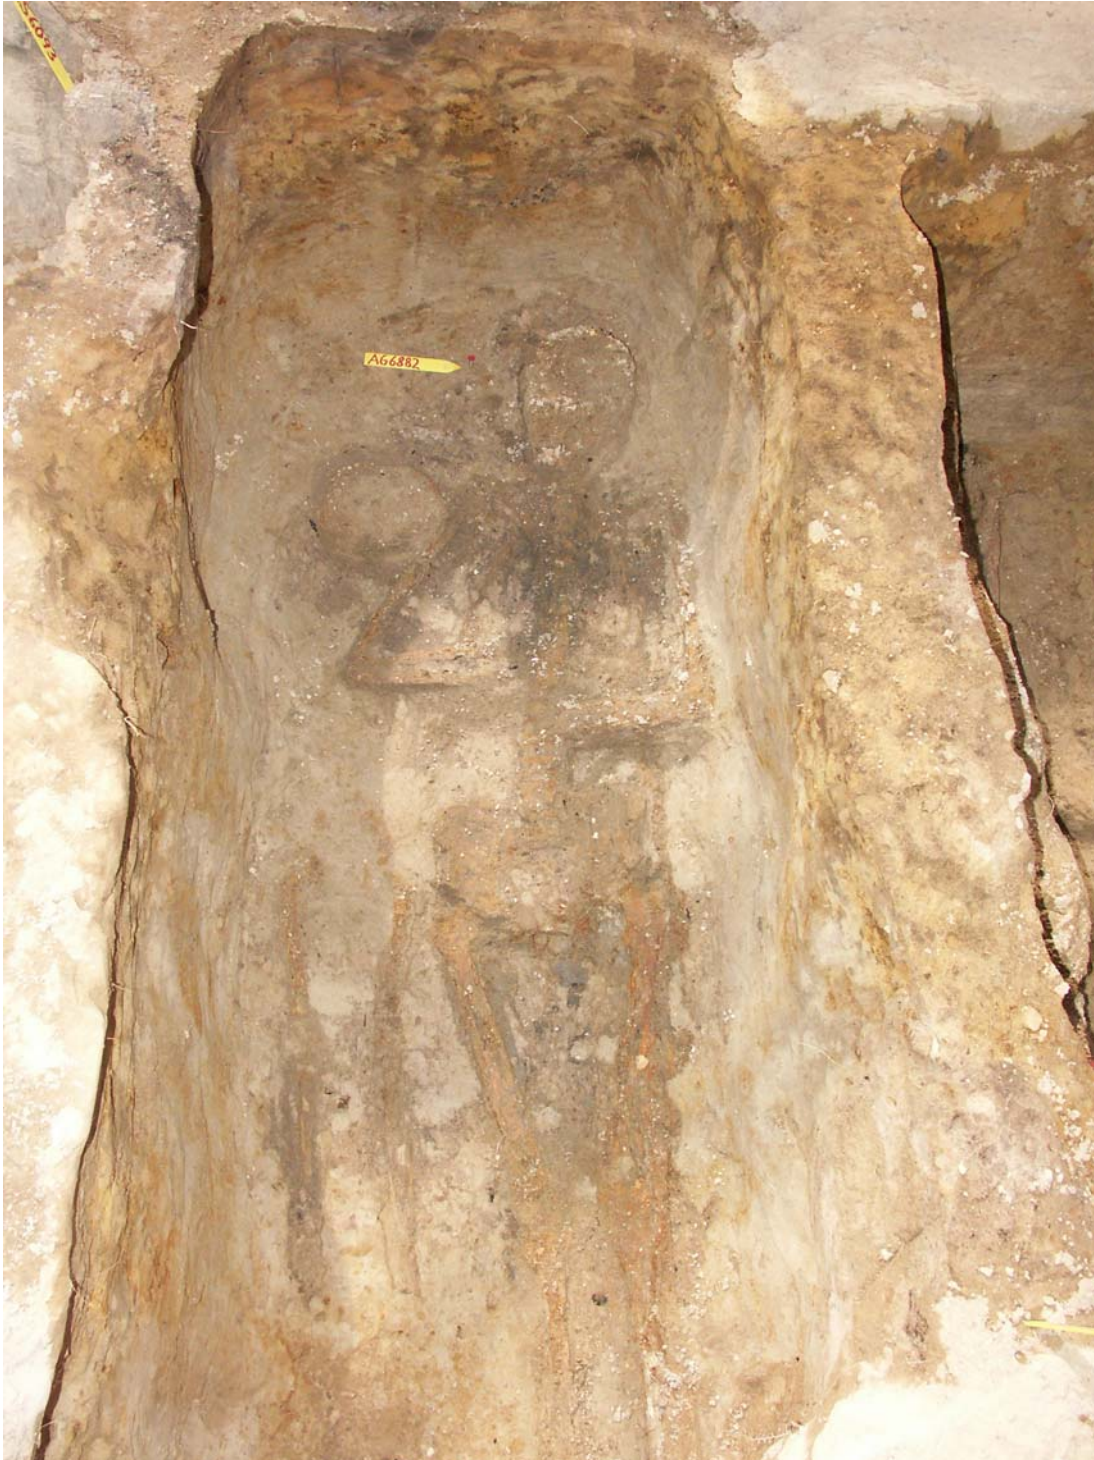
*Fig 6. Dubbelgraven G 6882 inne i kyrkans långhus innehöll en äldre kvinna och ett barn som dog i 6-årsåldern. Foto Martin Edlund (Unr 4060: 20).*

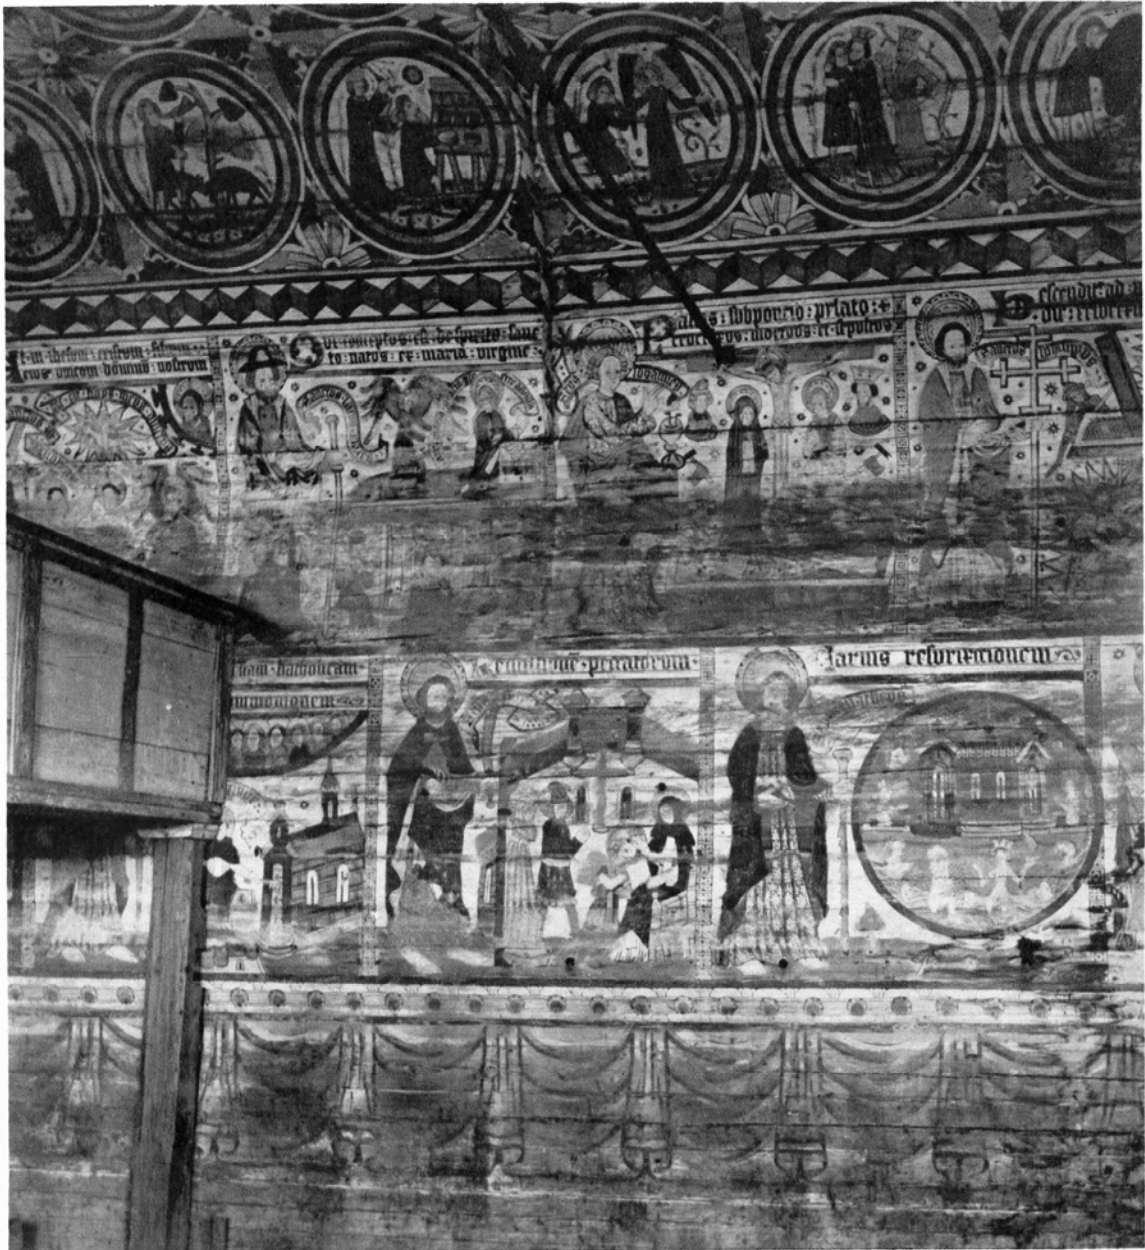
Fig 7. På denna bild som måste ha tagits i slutet av 1800-talet syns lite av den läktare som stod i långhusets västra del. Läktaren byggdes åren 1723 och revs år 1897. Foto ATA.

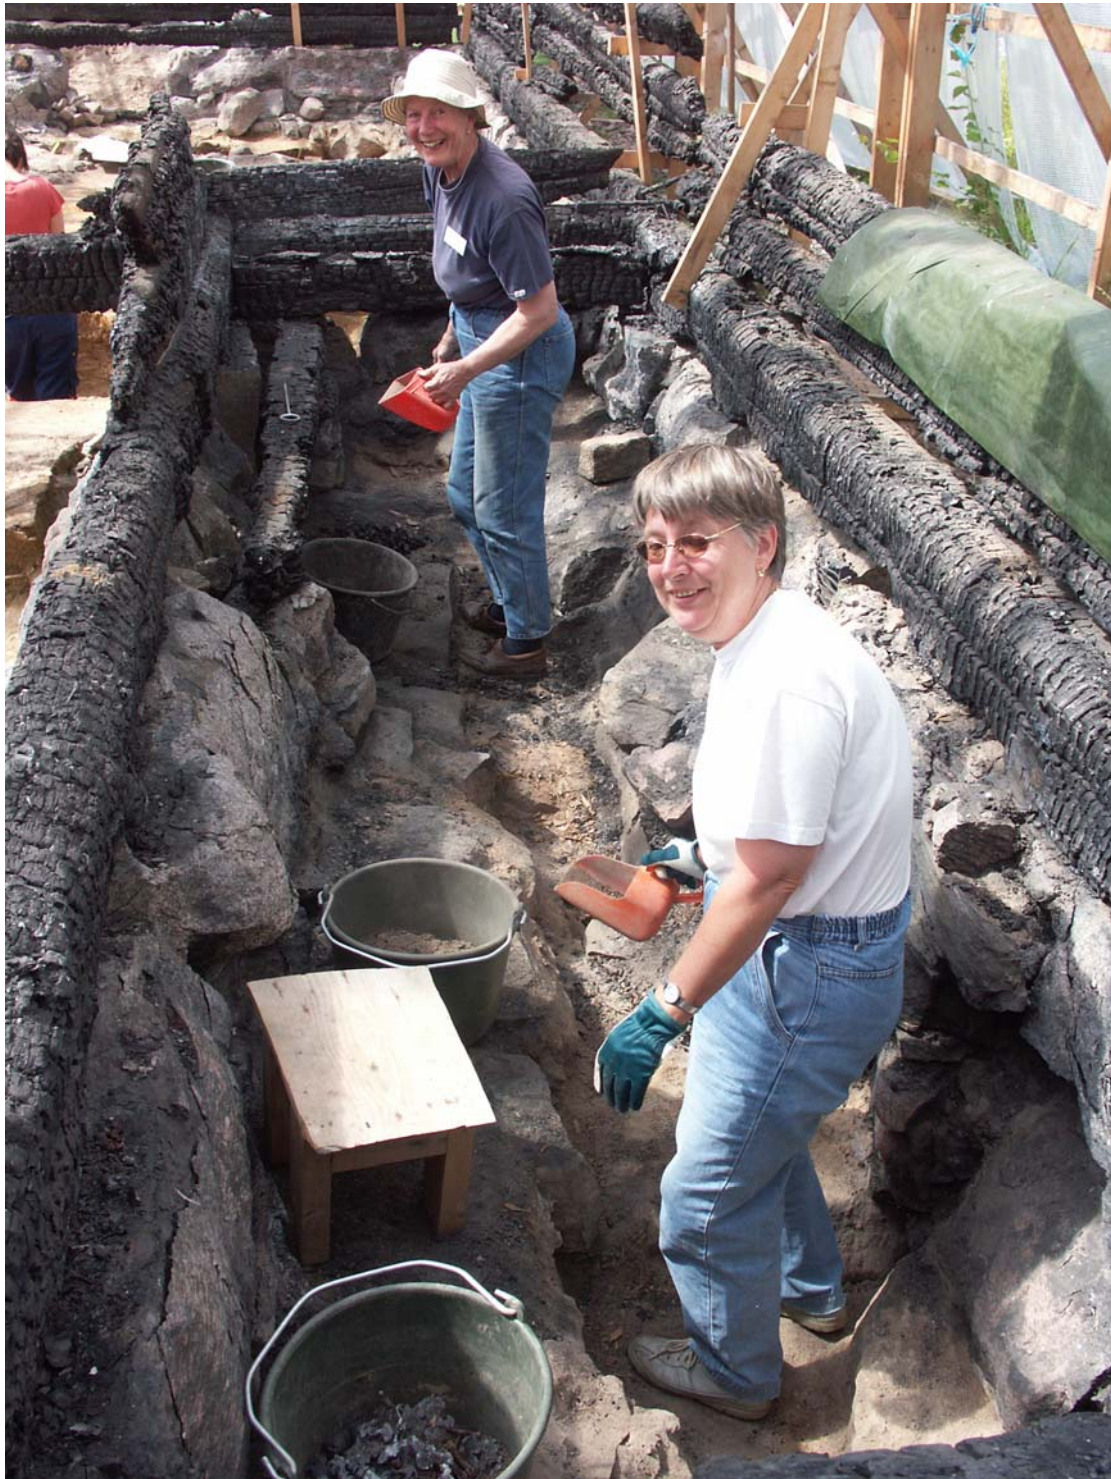
*Fig 8. Sakristian under utgrävning. Den eventuella vinkällare som ska ha funnits här förstördes i samband med 1913 års renovering. Foto Ulrika Wallebom (Unr 4060:45).*

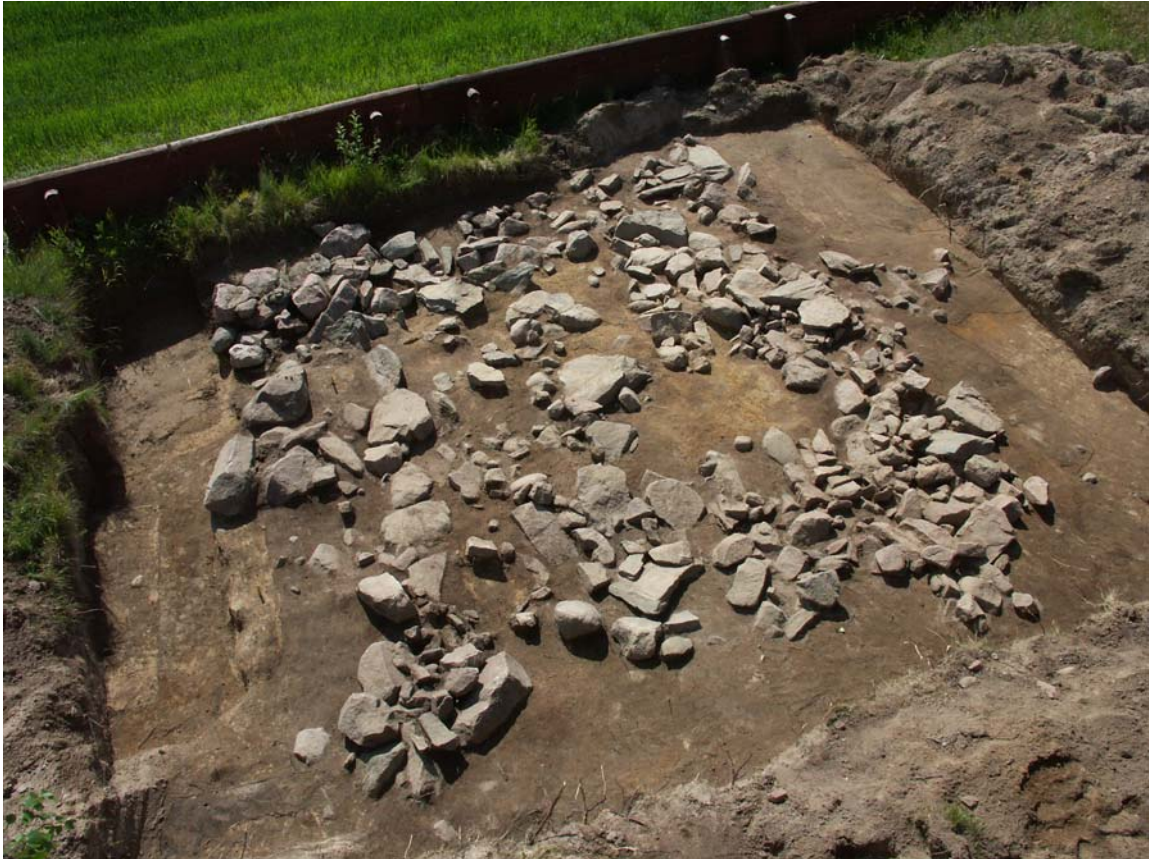
*Fig 10. Klockstapelfundamentet framrensat. Foto från ovan av Martin Edlund (Unr 4060:14).*

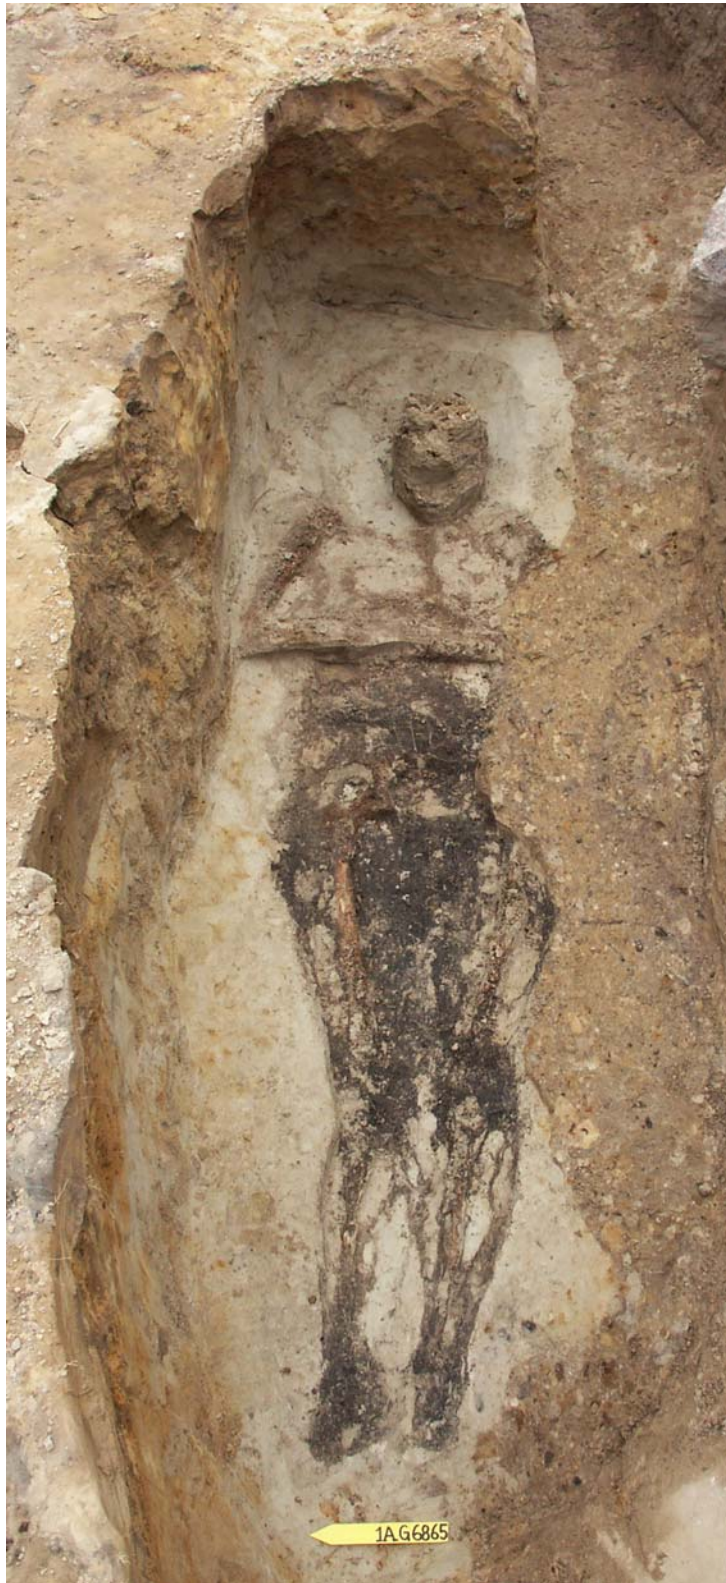
*Fig 11. Grav 6885 i långhusets norra del. Även om skelettet var dåligt bevarat syntes kroppens konturer tydligt. Foto Andreas Åhman (Unr 4060:17).*
